**O PÓ CERÂMICO COMO ADITIVO ALTERNATIVO NO RESTAURO DE
ARGAMASSAS HISTÓRICAS: O CASO DA IGREJA DE NOSSA SENHORA DO
AMPARO DE SÃO CRISTÓVÃO SE/BR.**

**PLANO DE TRABALHO 02: ARGAMASSAS DE RESTAURO EM EDIFICAÇÕES
HISTÓRICAS: estudos de argamassas históricas aditivadas.**

**Relatório Final
Período da bolsa: de 01/08/2018 a 15/07/2019**

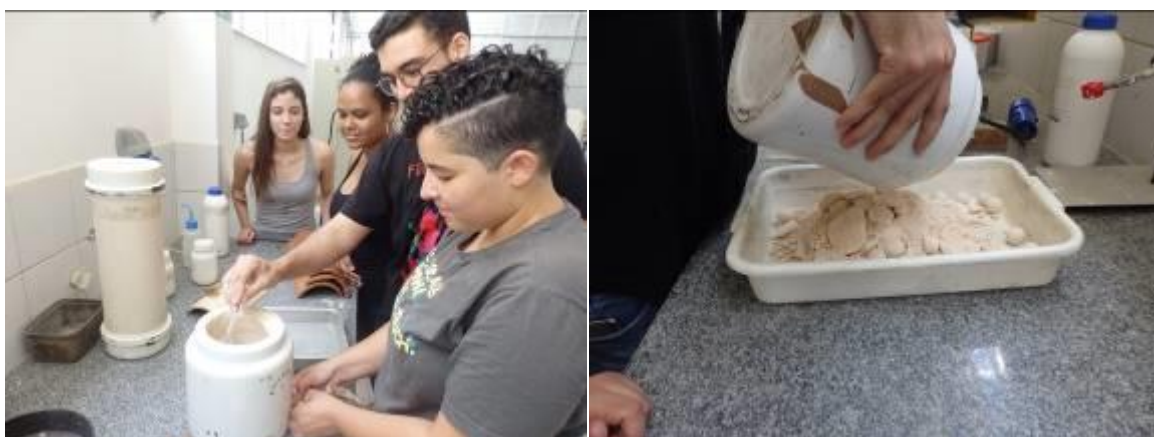
Figuras 03 e 04: Produção do pó cerâmico, a ser utilizado como aditivo, no galpão de Engenharia dos Materiais.
Fonte: Grupo de Pesquisa PIBIC 2018/2019.

Em algumas visitas ao galpão do Departamento de Engenharia dos Materiais da UFS, durante as terças-feiras a tarde, iniciou-se a produção do aditivo que foi utilizado na composição das argamassas de restauro a serem testadas na Igreja Nossa Senhora do Amparo (Figuras 03 e 04). O passo inicial foi a extração do pó cerâmico e estocagem através da moagem de telhas, vermelhas e brancas em laboratório. Durante o processo foram realizados registros fotográficos para enriquecer o acervo da pesquisa.

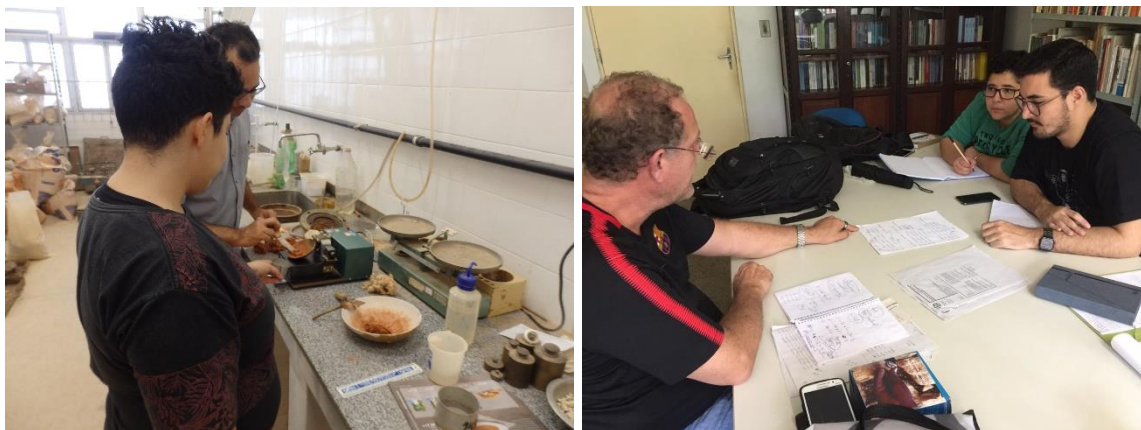
Figuras 05 e 06: Desenvolvimentos dos ensaios laboratoriais e análise dos resultados. Fonte: Grupo de Pesquisa PIBIC 2018/2019.

Durante a segunda etapa do projeto, em laboratório (Figura 05), prosseguiu-se com a produção das argamassas a serem analisadas e foi, então, utilizado o pó cerâmico como aditivo, sendo possível, dessa maneira, observar seu comportamento sobre as características do material, especificamente, no que diz respeito à plasticidade, liquidez e resistência das amostras utilizadas nos ensaios laboratoriais. Por fim, procurou-se discutir em grupo sobre os resultados obtidos em laboratório para

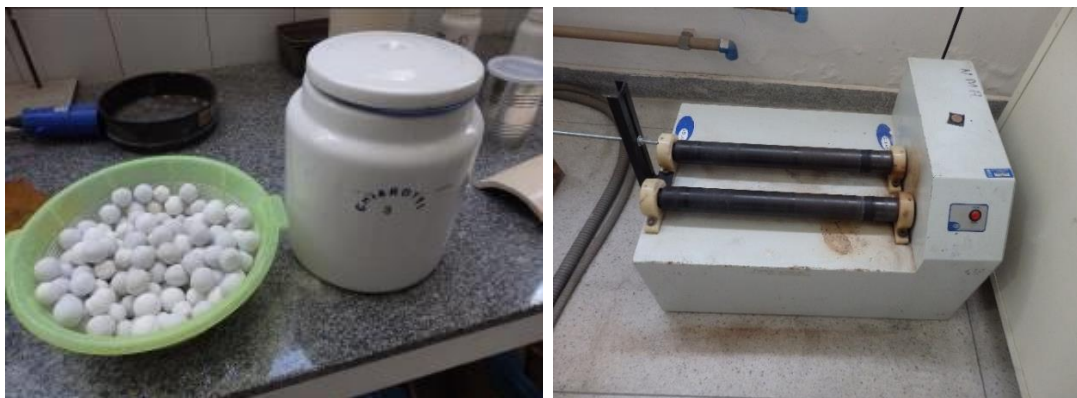
Figura 07: Bolas de alumina e jarro cerâmico. Fonte: Grupo de Pesquisa PIBIC 2018/2019. **Figura 08:** Moinho de jarro cerâmico de rotação fixa. Fonte: Grupo de Pesquisa PIBIC 2018/2019.

rotação fixa (Figuras 07 e 08). Segundo Oliveira (2012) moinho de jarro permite o processamento de materiais minerais, neste caso a cerâmica, por três métodos de fragmentação: impacto, aplica-se uma força superior à resistência do material e ocorre dispersão das particulares; compressão, a aplica-se tensão entre duas superfícies, gerando tensão (partículas grossas) e compressão (partículas finas); e cisalhamento, aplica-se uma força insuficiente para romper todo o material e a partícula original é diminuída e resultam em partículas finas.

A rotação do moinho gera uma força centrífuga dentro do jarro que faz com que as partículas do material e as bolas de alumina entrem em colisão com as paredes do recipiente. Nesse processo, as bolas entram em contato com as partículas gerando a moagem por atrito (movimento cascata) e por impacto (movimento catarata). Além disso, a moagem consome muito tempo e energia, Oliveira (2012, p. 11) explica que existem fatores que influenciam na eficiência do processo:

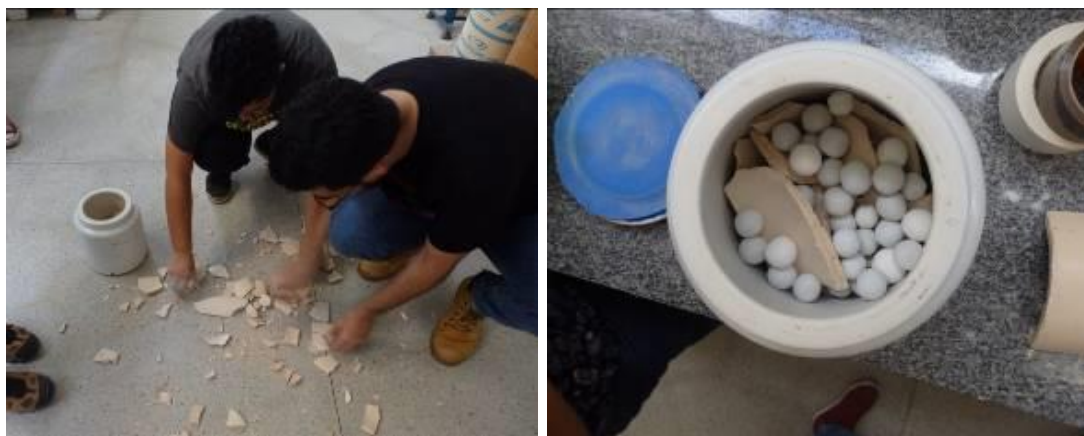
Figura 09: Quebra da telha branca e depósito dos fragmentos no jarro em cerâmica. Fonte: Grupo de Pesquisa PIBIC 2018/2019. **Figura 10:** Fragmentos de telha cerâmica e bolas de alumina no interior do jarro. Fonte: Grupo de Pesquisa PIBIC 2018/2019.

Em um primeiro momento se fez necessária a quebra da telha em fragmentos menores para que coubesse dentro do recipiente e a moagem fosse mais rápida e eficaz (Figura 09). Quebradas as telhas, os fragmentos são depositados dentro do jarro cerâmico, assim como as bolas de alumina (Figura 10), e este é muito bem lacrado, primeiro com material emborrachado sob sua tampa, depois com fita adesiva (Figuras 11 e 12).

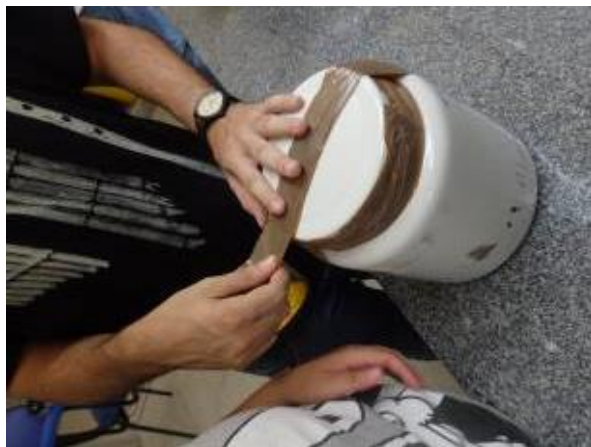
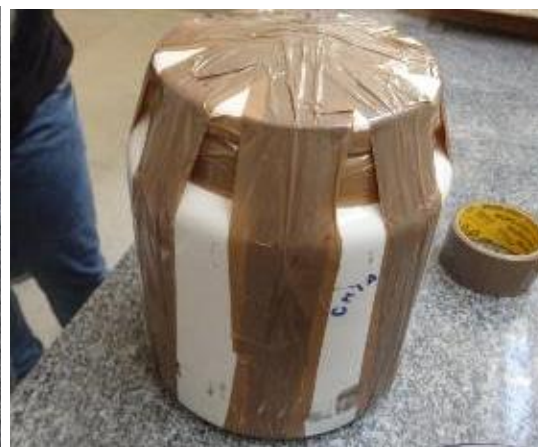
Figura 11: Lacração da tampa do jarro. Fonte: Grupo de Pesquisa PIBIC 2018/2019. **Figura 12:** Jarro totalmente lacrado. Fonte: Grupo de Pesquisa PIBIC 2018/2019.

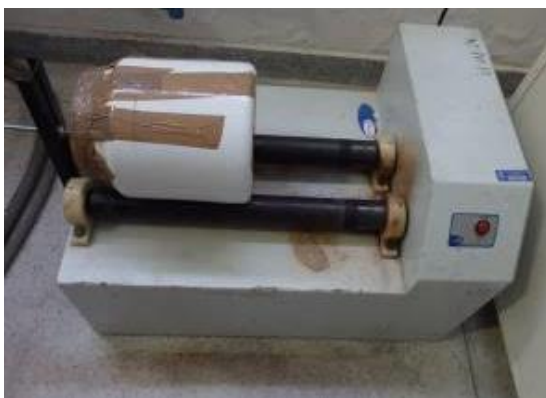
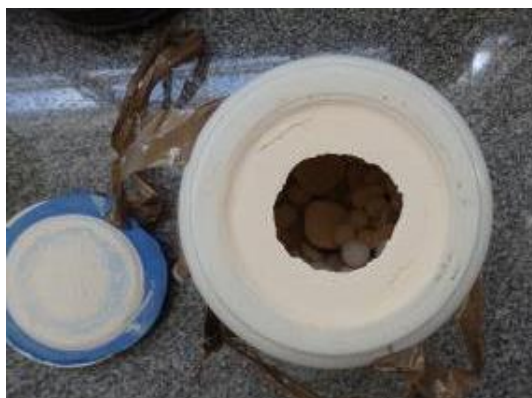
Figura 13: Jarro cerâmico colocado no moinho. Fonte: Grupo de Pesquisa PIBIC 2018/2019. **Figura 14:** Abertura do jarro após período de moagem. Fonte: Grupo de Pesquisa PIBIC 2018/2019.

Depois desse processo, o jarro é encaixado nos rolos do moinho, que é ligado e começa a fazer a moagem do material (Figura 13). O jarro fica no moinho por cerca de 24 horas até que é retirado e aberto. A retirada do pó do recipiente requer alguns artifícios, já que parte do material fica compactado nas paredes jarro (Figura 14), para tanto foi utilizada espátula de plástico para não agredir o recipiente (Figura 15). O pó é descompactado e depositado em uma forma (Figura 16), o que se pode perceber é que, além das bolas de alumina, restam entre o pó algumas partículas maiores de telha que não foram moídas totalmente no processo (Figura 17). A separação dessas partículas maiores e das bolas é feita manualmente (Figura 18), após isso, restam o peneiramento e estocagem do pó fino em latas de alumínio, devidamente etiquetadas com sua finalidade, no caso, o objeto de estudo, o tipo do material, dia e horário do fim do processo (Figura 19).

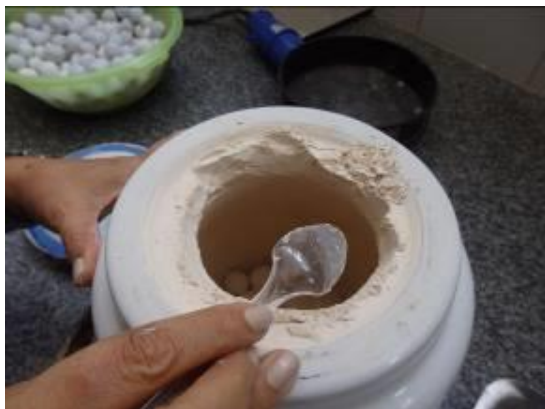
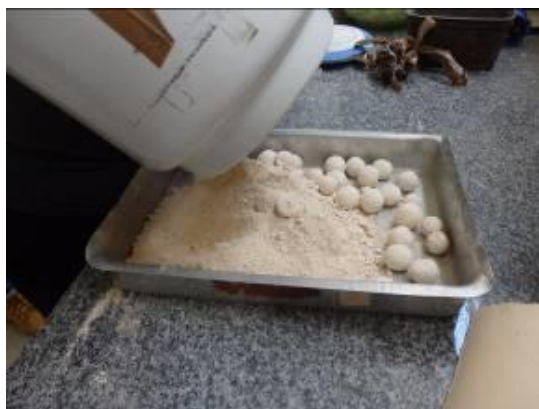
Figura 15: Descompactação do pó que aderiu às paredes do recipiente. Fonte: Grupo de Pesquisa PIBIC 2018/2019. **Figura 16:** Depósito do material obtido em bandeja metálica. Fonte: Grupo de Pesquisa PIBIC 2018/2019.

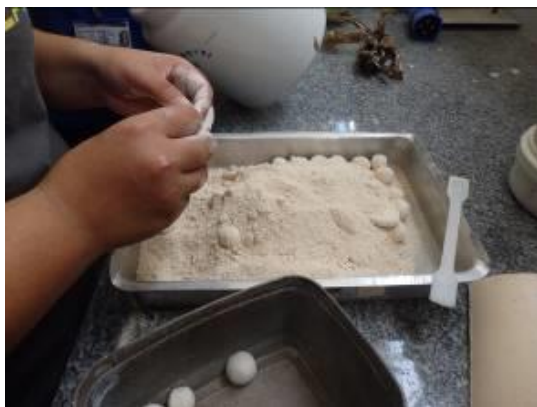
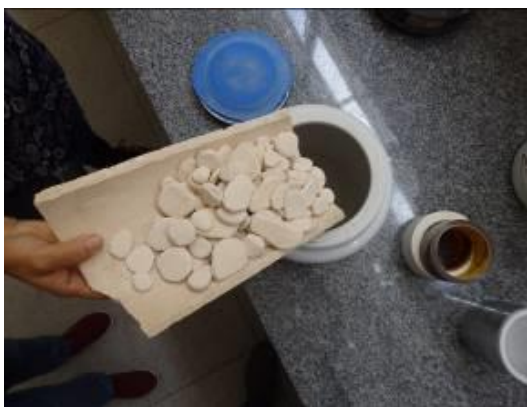
Figura 17: Separação manual das bolas de alumina e dos fragmentos não moídos das telhas. Fonte: Grupo de Pesquisa PIBIC 2018/2019. **Figura 18:** Fragmentos restantes sendo depositados no jarro para reutilização. Fonte: Grupo de Pesquisa PIBIC 2018/2019.

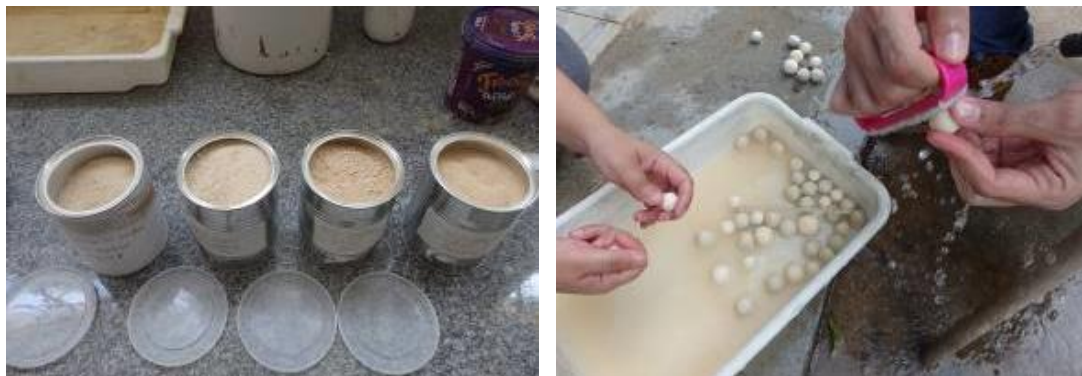
Figura 19: Pó cerâmico condicionado dentro de latas de alumínio etiquetadas. Fonte: Grupo de Pesquisa PIBIC 2018/2019. **Figura 20:** Lavagem das bolas de alumina, para possibilitar a moagem do outro tipo de telha. Fonte: Grupo de Pesquisa PIBIC 2018/2019.

Após a lavagem (Figura 20) e secagem dos utensílios utilizados, repetia-se todo o processo com novas telhas. Em dois dias dedicados à moagem de telha cerâmica branca foram produzidas quatro latas de 400 mg de pó cerâmico. O suficiente para utilização posterior em laboratório.

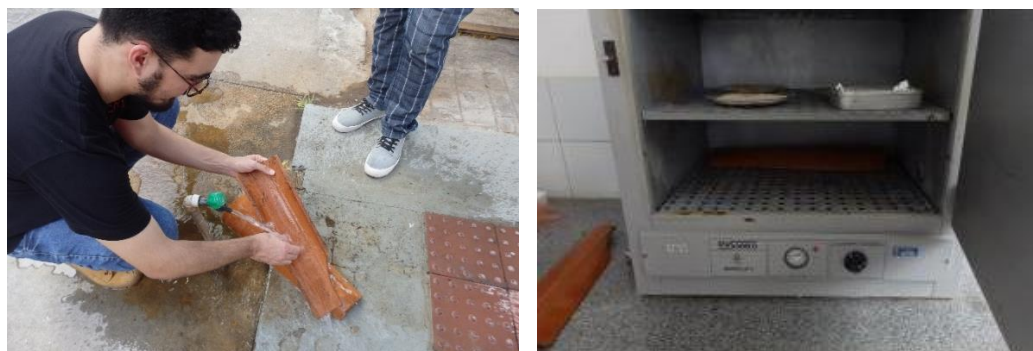
Figura 21: Lavagem das telhas cerâmicas vermelhas. Fonte: Grupo de Pesquisa PIBIC 2018/2019. **Figura 22:** Colocação das telhas lavadas em estufa para secagem. Fonte: Grupo de Pesquisa PIBIC 2018/2019.

No caso das telhas cerâmicas vermelhas, foi necessária sua limpeza antes de repetir o processo (Figura 21), pois continham alguns resíduos que poderiam alterar as características do material final. Após a lavagem, as telhas foram secas em estufa para secagem (Figura 22), para que o processo de moagem fosse mais rápido e eficaz.

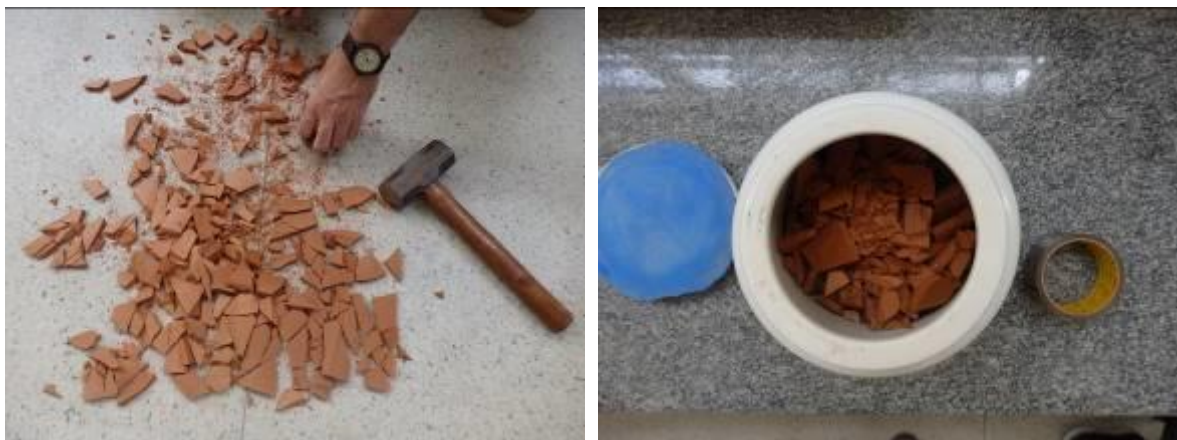
Figura 23: Quebra das telhas com martelo, após secagem. Fonte: Grupo de Pesquisa PIBIC 2018/2019. **Figura 24:** Fragmentos depositados dentro do jarro pronto para ser lacrado, após a colocação das bolas de alumina. Fonte: Grupo de Pesquisa PIBIC 2018/2019.

Aqui as etapas, pelas quais passaram as telhas brancas, se repetem. Faz-se a quebra do material em particulares menores com o auxílio de um martelo, depois estas são depositadas, junto com as bolas de alumina dentro do jarro cerâmico (Figuras 23 e 24). O jarro é lacrado minuciosamente e novamente colocado no moinho (Figuras 25 e 26).

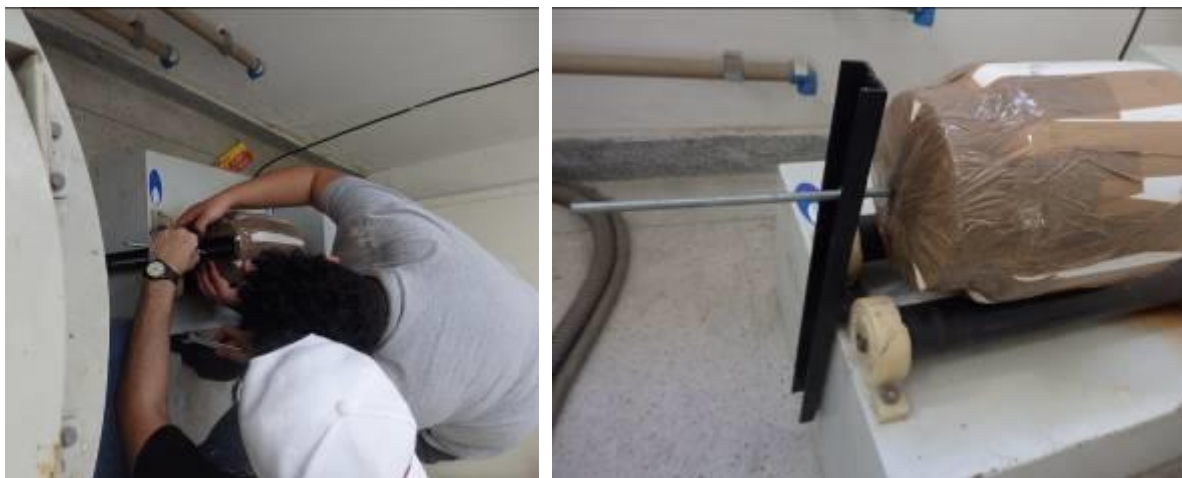
Figura 25: Colocação do jarro lacrado no moinho. Fonte: Grupo de Pesquisa PIBIC 2018/2019. **Figura 26:** Detalhe do encaixe do jarro na máquina. Fonte: Grupo de Pesquisa PIBIC 2018/2019.

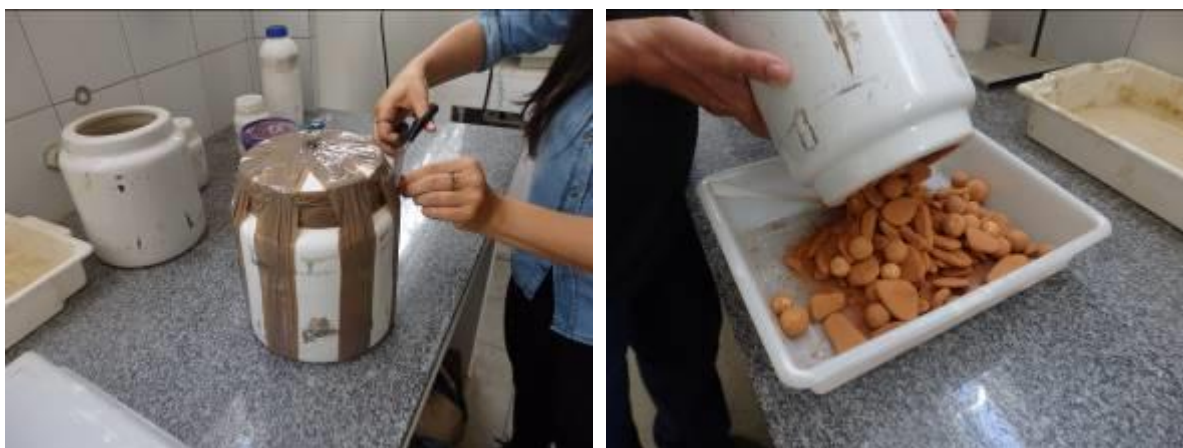
Figura 27: Abertura do jarro após moagem. Fonte: Grupo de Pesquisa PIBIC 2018/2019. **Figura 28:** Deposição do material obtido em bandeja plástica. Fonte: Grupo de Pesquisa PIBIC 2018/2019.

Retirado o jarro do moinho, o pó é separado, peneirado e depositado dentro da lata de alumínio etiquetada (Figuras 27 a 32). O que se percebeu após o primeiro dia de moagem desse segundo tipo de telha é que, mesmo passando pelo mesmo processo do tipo branca e ficando o mesmo tempo no moinho, de 24 a 30 horas, quantidade de pó gerada foi consideravelmente menor. Faz-se a descompactação e retirada do pó de dentro do recipiente e observa-se que muito mais fragmentos não totalmente moídos restaram. Ao fim do processo, 1 dia de moagem da telha cerâmica rendeu apenas metade de uma lata de alumínio, por isso é possível concluir que a dureza e resistência desse material é maior do que da telha branca.

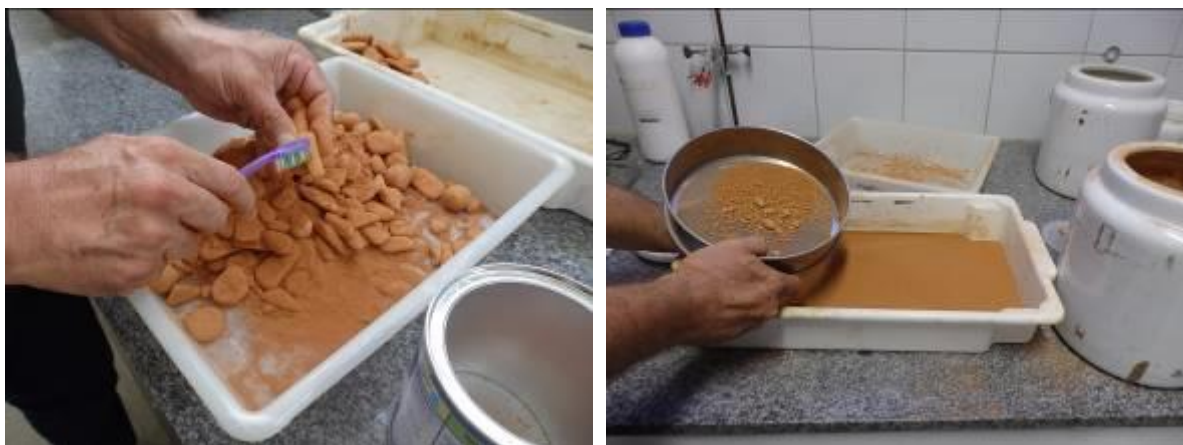
Figura 29: Separação manual do pó, dos fragmentos não moídos das telhas e das bolas de alumina. Fonte: Grupo de Pesquisa PIBIC 2018/2019. **Figura 30:** Peneiramento do pó. Fonte: Grupo de Pesquisa PIBIC 2018/2019.

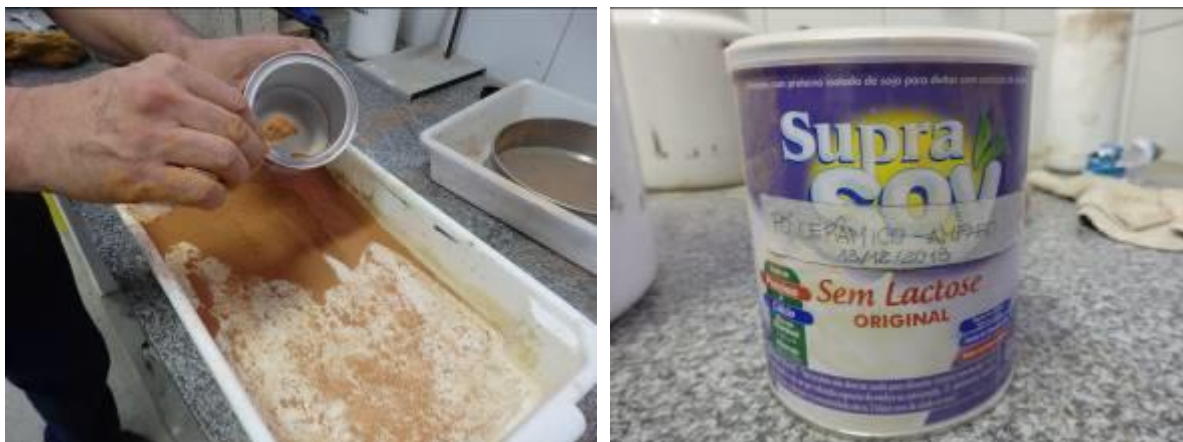
Figura 31: Depósito do pó na lata de alumínio. Fonte: Grupo de Pesquisa PIBIC 2018/2019. **Figura 32:** Lata de alumínio etiquetada. Fonte: Grupo de Pesquisa PIBIC 2018/2019.

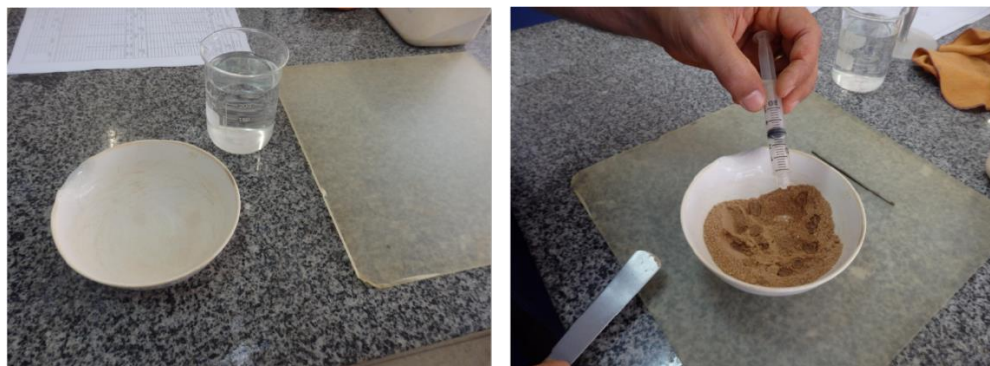
Figura 33: Cápsula de porcelana, recipiente com água destilada e placa de vidro com a superfície esmerilhada. Fonte: Grupo de Pesquisa PIBIC 2018/2019. **Figura 34:** Água destilada sendo acrescentada em pequenas quantidades ao solo e misturada com auxílio da espátula. Fonte: Grupo de Pesquisa PIBIC 2018/2019.

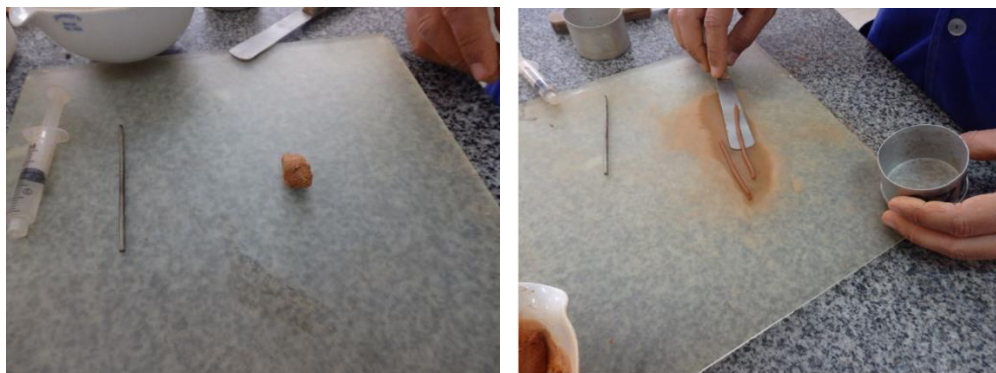
Figura 35: Amostra com 10 g em formato de bolo para ser rolada com a palma da mão até ficar do mesmo tamanho e espessura que o metal ao lado. Fonte: Grupo de Pesquisa PIBIC 2018/2019. **Figura 36:** “Tripinha” que se fragmentou com 3 mm de diâmetro e 100 mm de comprimento sendo transferida para cápsula para que possa determinar a umidade. Fonte: Grupo de Pesquisa PIBIC 2018/2019.

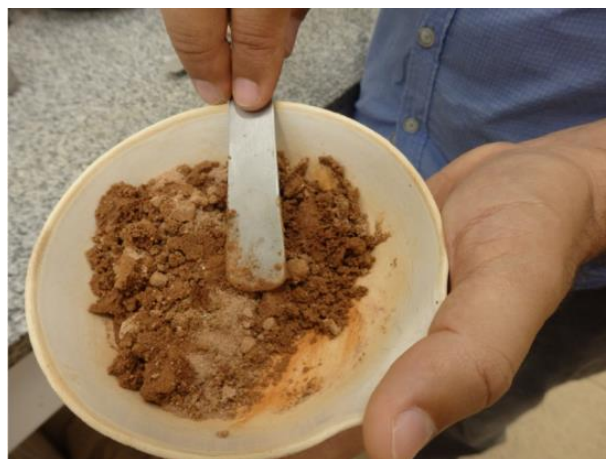
Figura 37: Amostra sendo homogeneizada na cápsula de porcelana com adicionamento de água aos poucos. Fonte: Grupo de Pesquisa PIBIC 2018/2019.

O processo de execução do ensaio com a amostra com secagem prévia se inicia da mesma maneira do ensaio anterior, produzindo uma pasta homogênea com a argamassa (Figura 37), sua consistência deve ser tal que sejam necessários 35 golpes para fechar a ranhura feita. Parte da mistura deve ser transferida para a concha, de maneira que na parte central a espessura seja de 10 mm (Figura 38). A aplicação

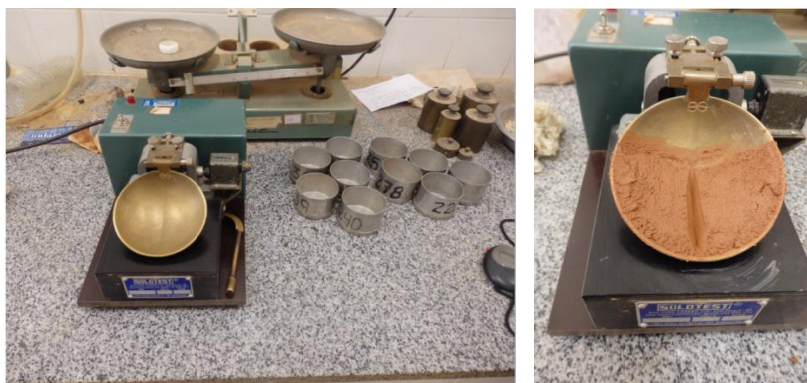
Figura 38: Aparelho casa grande com cinzel ao lado e cápsulas onde as amostras serão depositadas. Fonte: Grupo de Pesquisa PIBIC 2018/2019. **Figura 39:** Mistura na concha com ranhura no meio feita pelo cinzel. Fonte: Grupo de Pesquisa PIBIC 2018/2019.

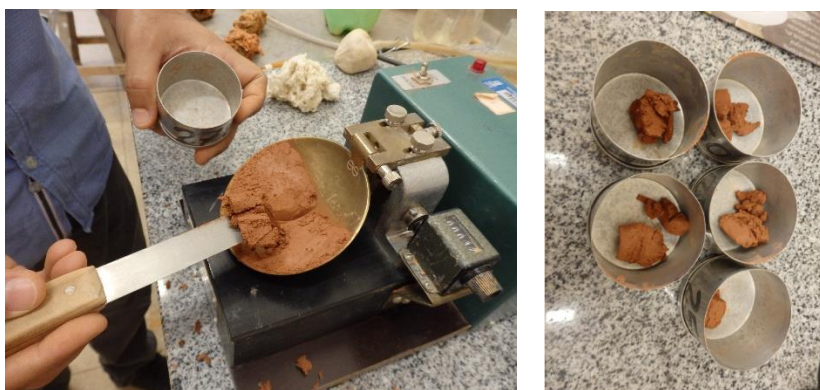
Figura 40: Local da união depois das batidas sendo retirado para colocar na cápsula. Fonte: Grupo de Pesquisa PIBIC 2018/2019. **Figura 41:** Amostras nas cápsulas para pesagem. Fonte: Grupo de Pesquisa PIBIC 2018/2019.

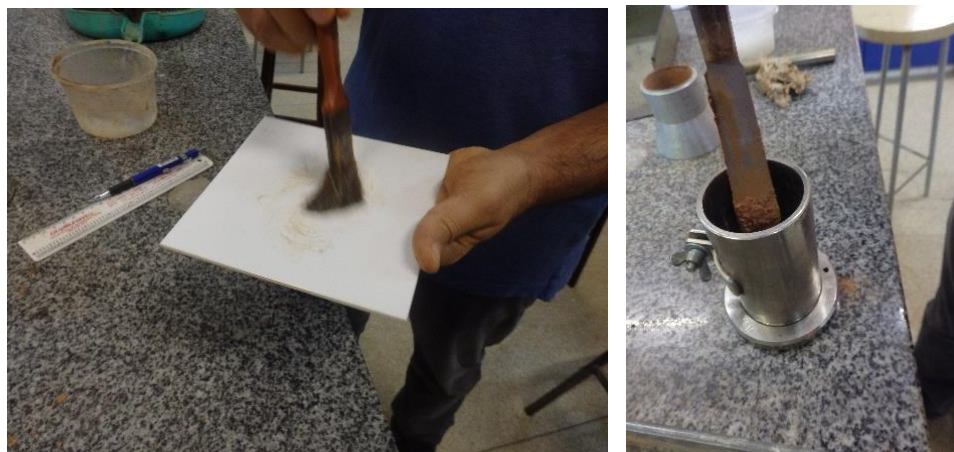
Figura 42: Desmoldante sendo aplicado a base do corpo de prova. Fonte: Grupo de Pesquisa PIBIC 2018/2019. **Figura 43:** Colocação da argamassa no corpo de prova com a aplicação de 30 quedas por camada. Fonte: Grupo de Pesquisa PIBIC 2018/2019.

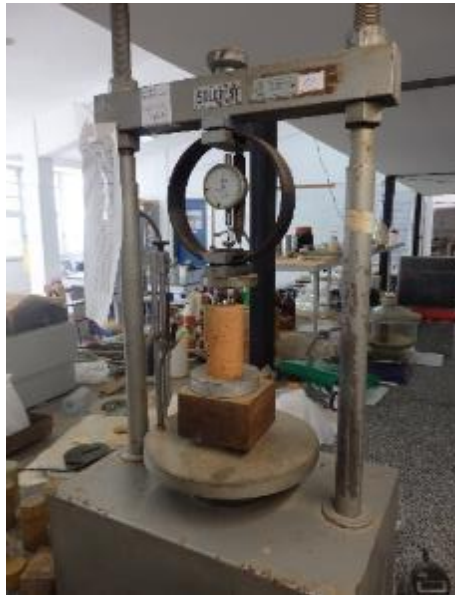
Figura 46: Corpo de prova sendo rompido. Fonte: Grupo de Pesquisa PIBIC 2018/2019.

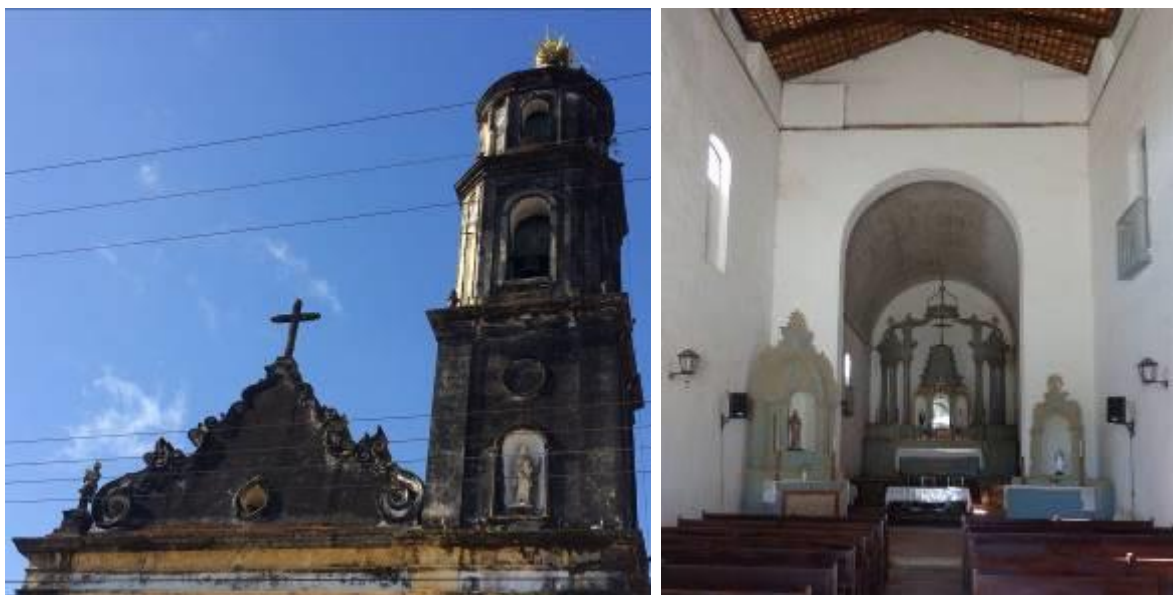
Figura 51: Frontão da igreja, com suas volutas, cruz acima e a cornija abaixo, separando-o do restante da fachada, e a torre com seus arcos abatidos. Fonte: Grupo de Pesquisa PIBIC 2018/2019. **Figura 10:** Interior da igreja, altares laterais e mor, além de tribuna lateral com gradil de madeira (à direita). Fonte: Grupo de Pesquisa PIBIC 2018/2019.

[...] tendo como sistema construtivo a alvenaria mista e vãos com verga em arco abatido com esquadrias em madeira maciça. A fachada enquadrada por cunhais. Portada com ombreiras e cimalha, encimada por três janelas também com ombreiras e cimalkas. Frontão em volutas encimadas por cruz, separado da fachada por cornija (Figura 51). O portal é em alvenaria de tijolo. Arrematando um dos cunhais, escultura sobre pedestal. A torre é de construção mais recente, com um nicho e janela em arco abatido. Interiormente, altar-mor de madeira entalhada com três nichos centrais e trono, colunas de fuste liso, de construção mais recente. Tribunas laterais com gradil de madeira. Os altares laterais são entalhados (Figura 10). O antigo púlpito com balaustrada torneada serve de grade à escada para o púlpito novo. Este é em madeira bastante simples. O coro tem gradil de madeira trabalhada. A igreja possui diversas alfaías, coroa de ouro e um mitral datado de 1793. Dentre os elementos artísticos estão o Altar Mor, Retábulos Laterais, Coro, Púlpito, Grade de Púlpito, Tribunas, Pia de Água Benta (cantaria), Supedâneos, Esculturas da Fachada e Imagens Sacras. (p. 1)

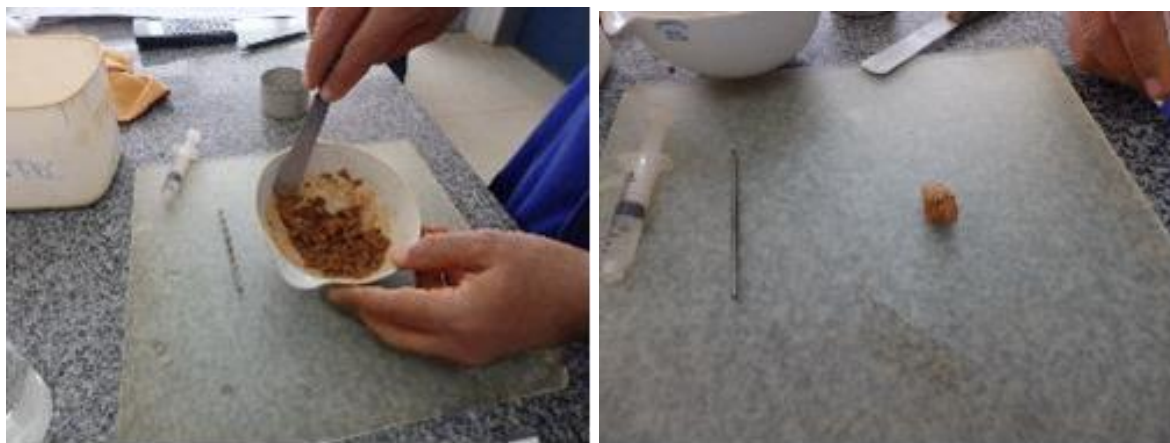
Figura 52: Preparação da amostra: mistura e tentativa de homogeneização dos materiais. Fonte: Grupo de Pesquisa PIBIC 2018/2019. **Figura 53:** Bola feita à mão antes da tentativa de moldar a argamassa em um cilindro. Fonte: Grupo de Pesquisa PIBIC 2018/2019.

Assim que a mistura foi sendo preparada, já se percebeu a dificuldade manter as partes distribuídas homogeneamente (Figura 52), portanto tentou-se aumentar aos poucos a quantidade de água adicionada. Ainda assim, a amostra não passou pela primeira etapa do Ensaio de Plasticidade (Figura 53), não foi possível fazer o cilindro de 3 mm de diâmetro porque o material não se mantinha em formato pastoso, na verdade esfarelava antes mesmo da tentativa de fazer o cilindro (Figura 54), o que indicou que a quantidade de arenoso na amostra era demasiadamente grande. Em resumo, o traço não apresentou plasticidade e não seria possível realizar outros testes, sendo assim foi descartado.

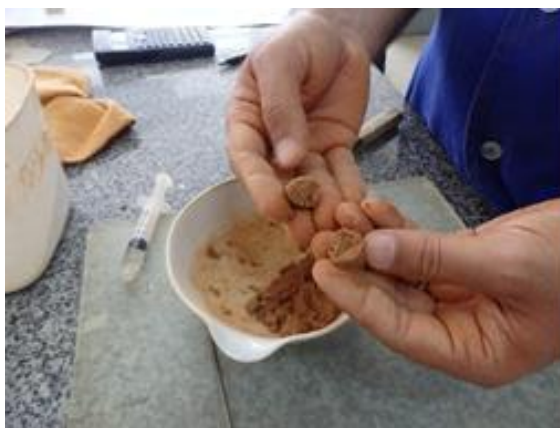
Figura 54: Esfarelamento da amostra feita com a argamassa de traço 1:2:20, na tentativa de moldagem em cilindro, indicando quantidade alta de arenoso. Fonte: Grupo de Pesquisa PIBIC 2018/2019.

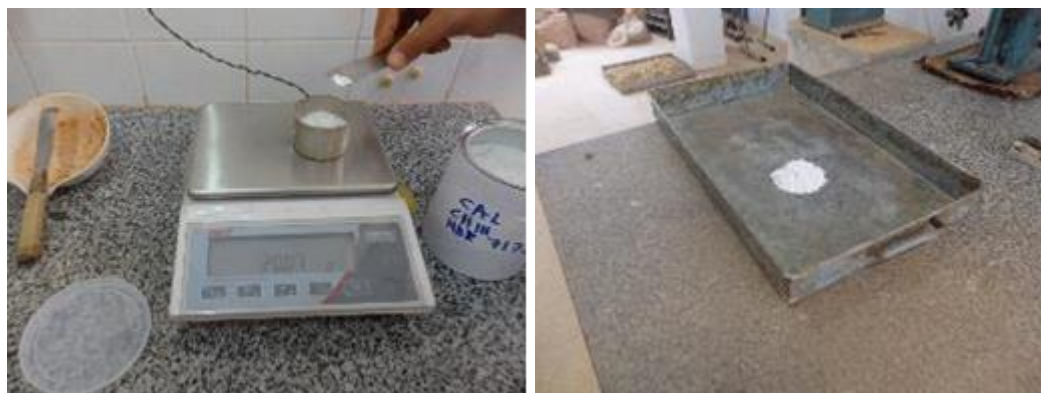
Figura 55: Pesagem da cal hidratada (20 g) para preparação de nova argamassa com traço 1:6:8.

Fonte: Grupo de pesquisa PIBIC 2018/2019. **Figura 56:** Cal hidratada separada e colocada em recipiente onde seriam misturados os outros materiais para produção da argamassa. Fonte: Grupo de pesquisa PIBIC 2018/2019.

Após o descarte do primeiro traço, adotou-se, para realização de todos os outros ensaios, o traço 1:6:8. Esse traço foi selecionado após pesquisas e observações sobre o que era comumente utilizado pelos antigos no estado. Os materiais foram pesados e separados para produção da argamassa de ensaio (Figuras 55 a 58) e, então, misturados para formar um material homogêneo (Figuras 59 e 60). Nesse caso, diminuiu-se a peneira para a 40, porque no primeiro traço a argamassa ficou muito granulosa, isso, porém, pode influenciar no aumento do tempo de pega, retração e secagem.

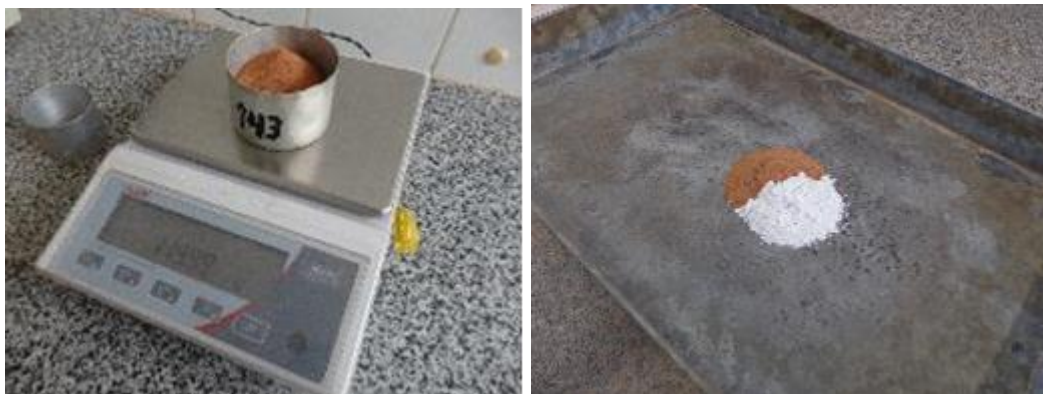
Figura 57: Argila vermelha sendo pesada (120 g) para preparação da nova argamassa. Fonte: Grupo de pesquisa PIBIC 2018/2019. **Figura 58:** Cal hidratada junto com a argila vermelha em recipiente para receber os outros materiais para mistura da argamassa. Fonte: Grupo de pesquisa PIBIC 2018/2019.

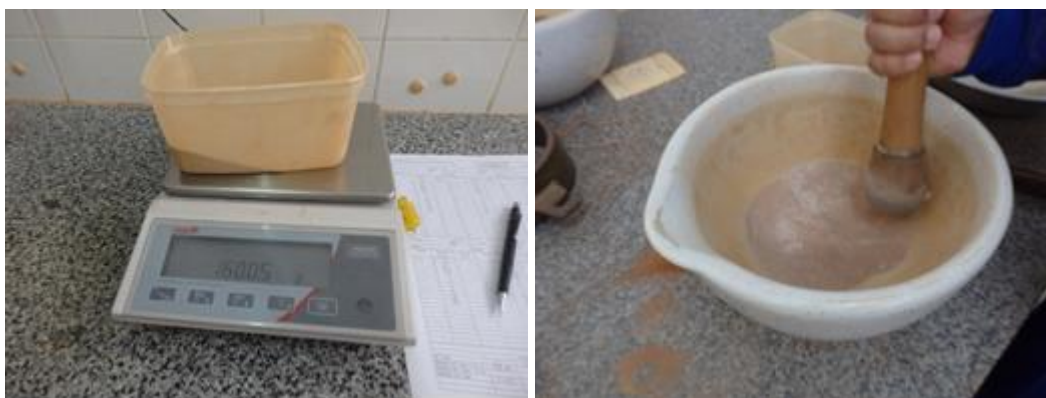
Figura 59: Areia sendo pesada (160 g) para preparação de nova argamassa com traço 1:6:8. Fonte: Grupo de pesquisa PIBIC 2018/2019. **Figura 60:** Mistura para a argamassa sendo deixada o mais homogênea possível. Fonte: Grupo de pesquisa PIBIC 2018/2019.

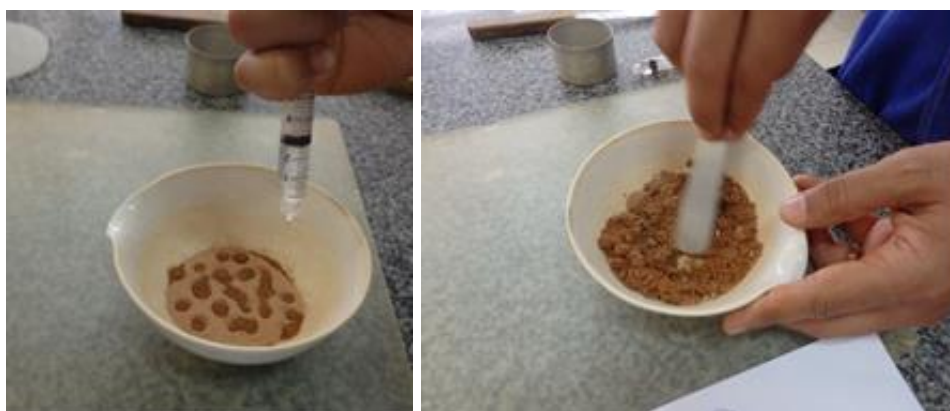
Figura 63: Amostra sendo molhada aos poucos com dosador. Fonte: Grupo de pesquisa PIBIC 2018/2019. **Figura 64:** Mistura sendo homogeneizada na cápsula de porcelana. Fonte: Grupo de pesquisa PIBIC 2018/2019.

O primeiro ensaio a ser realizado é o de plasticidade, após a mistura dos materiais secos até sua homogeneização, continuada com a adição água (10 ml) através de dosador (Figuras 61 a 66).

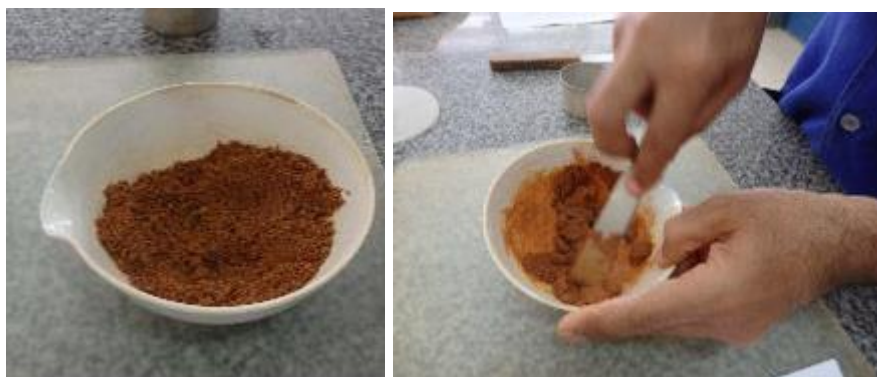
Figura 65: Amostra de argamassa com solo úmido. Fonte: Grupo de pesquisa PIBIC 2018/2019.

Figura 66: Amostra de argamassa pronta para ser rolada na placa de vidro. Fonte: Grupo de pesquisa PIBIC 2018/2019.

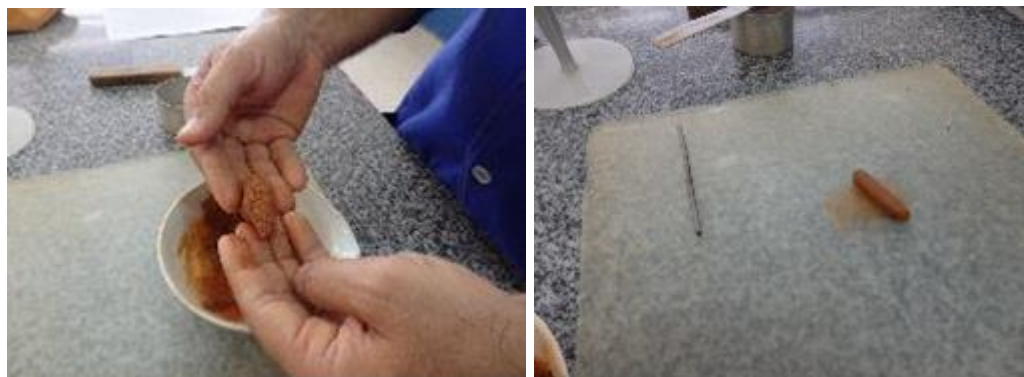
Figura 67: Amostra pronta para ser rolada na placa de vidro. Fonte: Grupo de pesquisa PIBIC 2018/2019. **Figura 68:** Início da “tripinha” sendo rolada. Fonte: Grupo de pesquisa PIBIC 2018/2019.

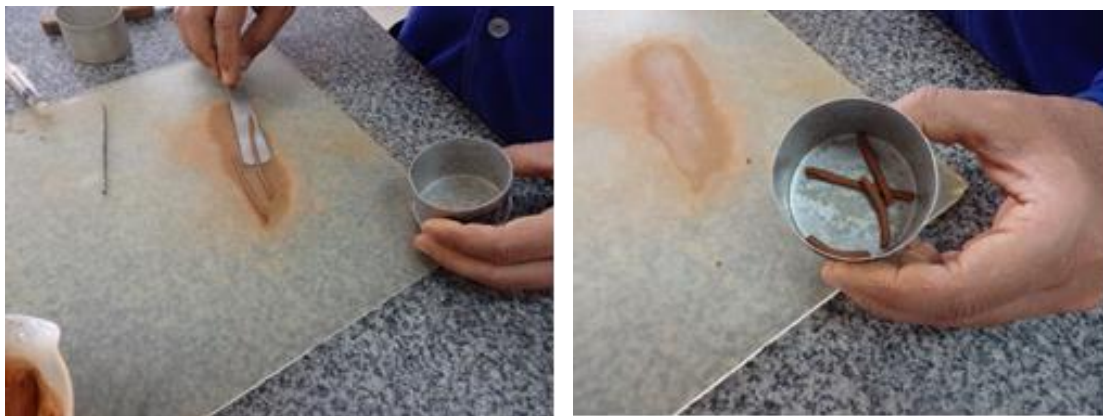
Figura 69: Amostra que fragmentada com 3 mm de diâmetro e 100 mm de comprimento. Fonte: Grupo de pesquisa PIBIC 2018/2019. **Figura 70:** Amostra na cápsula pronta para pesagem. Fonte: Grupo de pesquisa PIBIC 2018/2019.

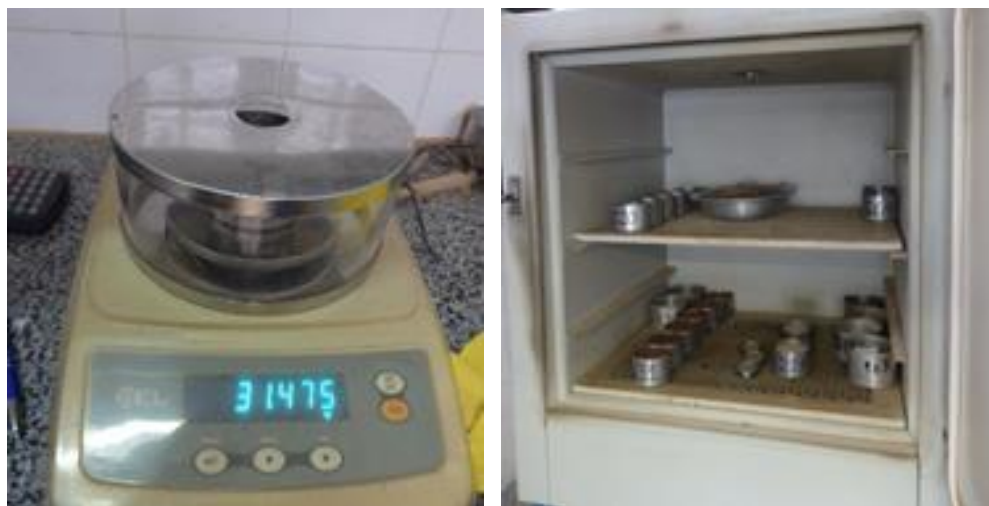
Figura 71: Após a balança de precisão ser tarada com o peso da cápsula vazia, a cápsula com o solo úmido sendo pesada. Fonte: Grupo de pesquisa PIBIC 2018/2019. **Figura 72:** As cinco amostras na estufa para ser secas. Fonte: Grupo de pesquisa PIBIC 2018/2019.

Do material preparado foram selecionadas 5 amostras que foram colocadas em cápsulas (Figuras 69 e 70), que passaram, em seguida, por pesagem enquanto ainda úmidas (Figuras 71) e após secas (72 a 74), para que, calculada a diferença entre os resultados, fosse obtida a quantidade de água que a amostra perdeu, para então serem levantados os resultados do ensaio de plasticidade e feitas as tabelas necessárias.

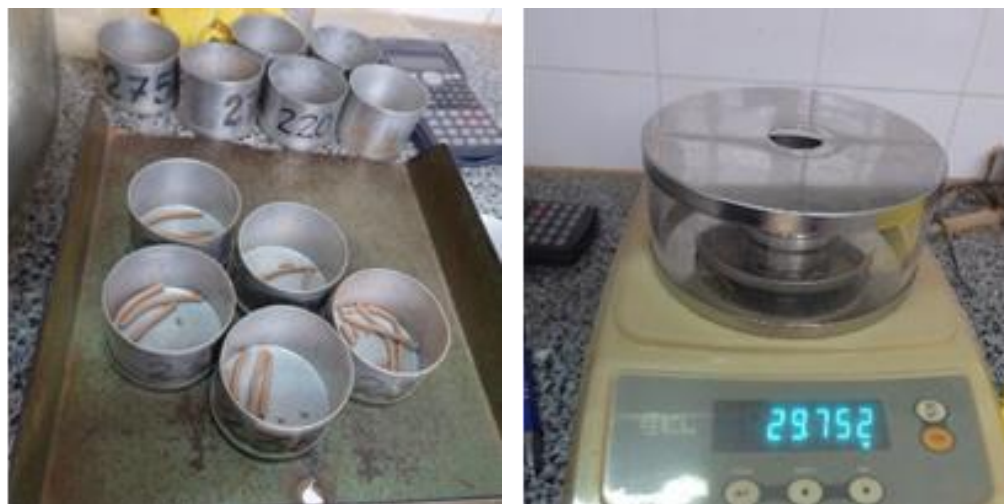
Figura 73: Cápsula com solo seco após sair da estufa pronta para ser pesada. Fonte: Grupo de pesquisa PIBIC 2018/2019. **Figura 74:** Cápsula com solo seco sendo pesada. Fonte: Grupo de pesquisa 2018/2019.

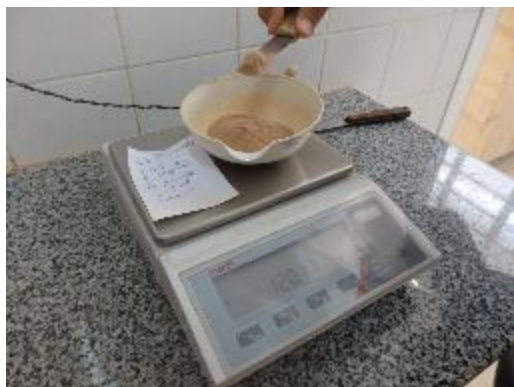
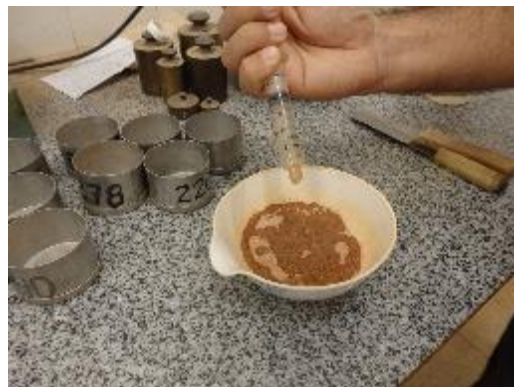
Figura 81: Mistura para argamassa sendo pesada para poder ser homogeneizada. Fonte: Grupo de pesquisa PIBIC 2018/2019. **Figura 82:** 27 ml foram adicionadas a primeira vez a mistura. Fonte: Grupo de pesquisa PIBIC 2018/2019.

Os ensaios de liquidez também foram realizados com o mesmo traço para as argamassas aditivadas ou não aditivada. Nesse caso, a mistura requer o uso de muito mais água devidas às especificidades do ensaio, portanto, inicialmente foram adicionados 27 ml de água, para homogeneização do material, e em seguida foi adicionada mais água aos poucos, enquanto o material era misturado com a espátula (Figuras 81 a 86).

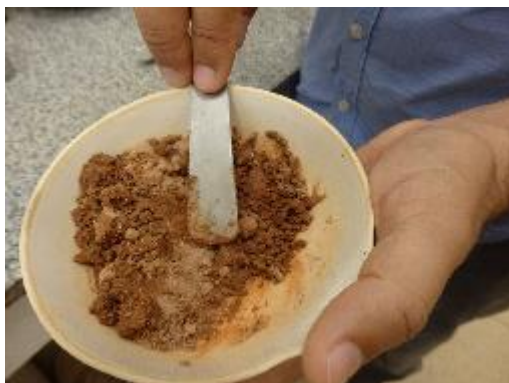
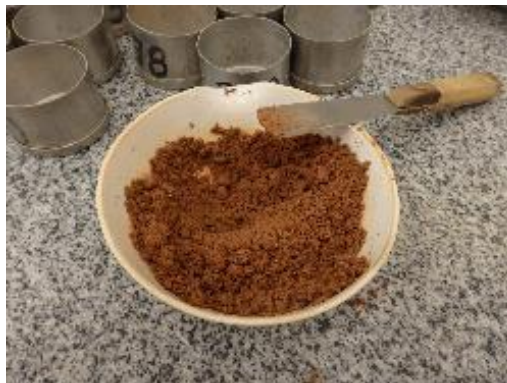
Figura 83: Argamassa sendo misturada com a água. Fonte: Grupo de pesquisa PIBIC 2018/2019. **Figura 84:** Argamassa úmida. Fonte: Grupo de pesquisa PIBIC 2018/2019.

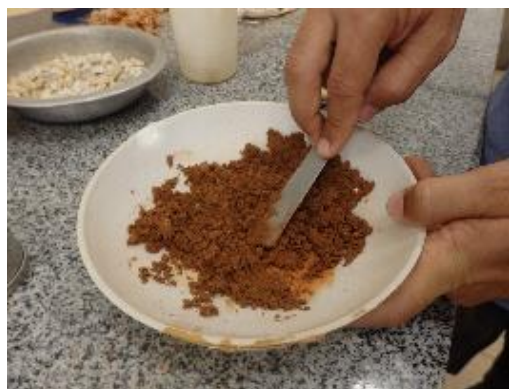
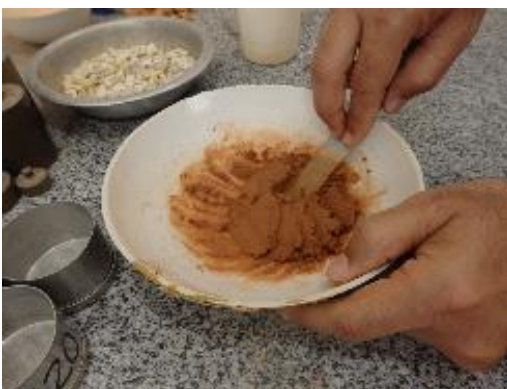
Figura 85: Água sendo acrescentada aos poucos sempre mexendo de forma vigorosa na mistura com a espátula. Fonte: Grupo de pesquisa 2018/2019. **Figura 86:** Argamassa pronta para ser colocada no aparelho casa grande. Fonte: Grupo de pesquisa PIBIC 2018/2019.

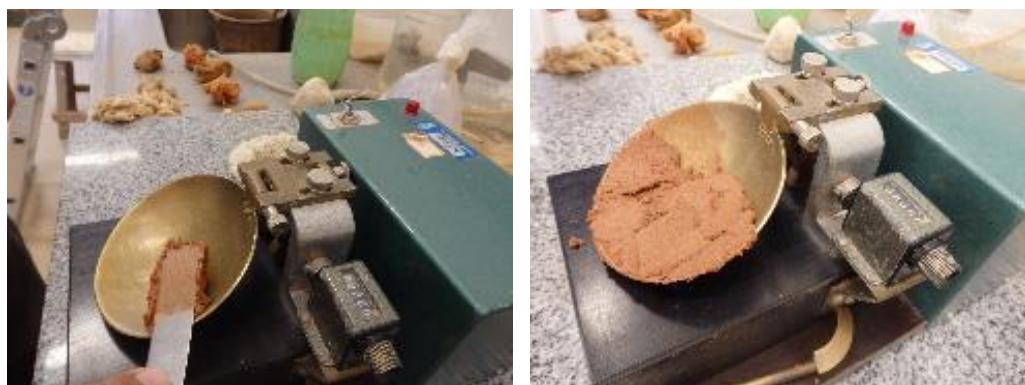
Figura 87: Argamassa sendo colocada no aparelho casa grande de maneira que o centro tenha uma espessura de 10 mm. Fonte: Grupo de pesquisa 2018/2019. **Figura 88:** Aparelho preenchido com a argamassa faltando ser retirado o excesso. Fonte: Grupo de pesquisa PIBIC 2018/2019.

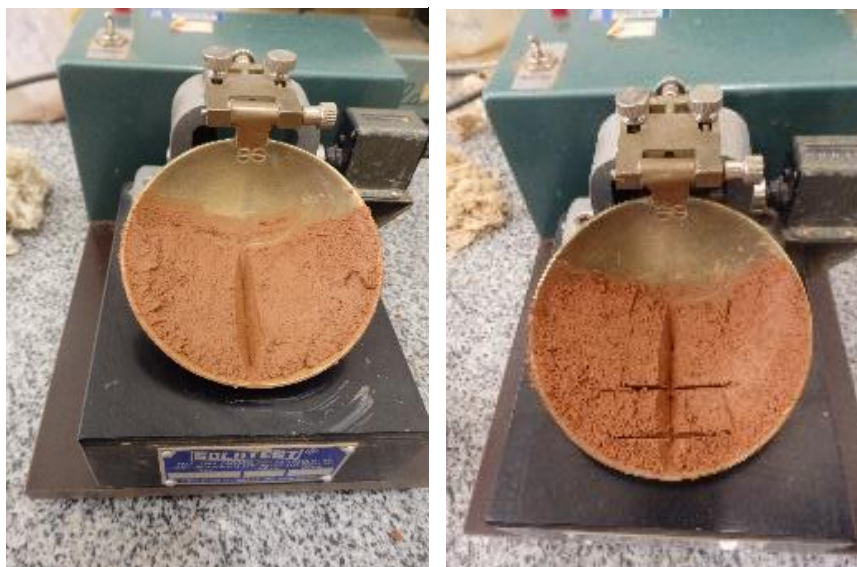
Figura 89: Argamassa após a passada do cinzel pelo centro da concha. Fonte: Grupo de pesquisa PIBIC 2018/2019. **Figura 90:** Marcado o local onde juntou com 37 golpes (Não é ideal). Fonte: Grupo de pesquisa PIBIC 2018/2019.

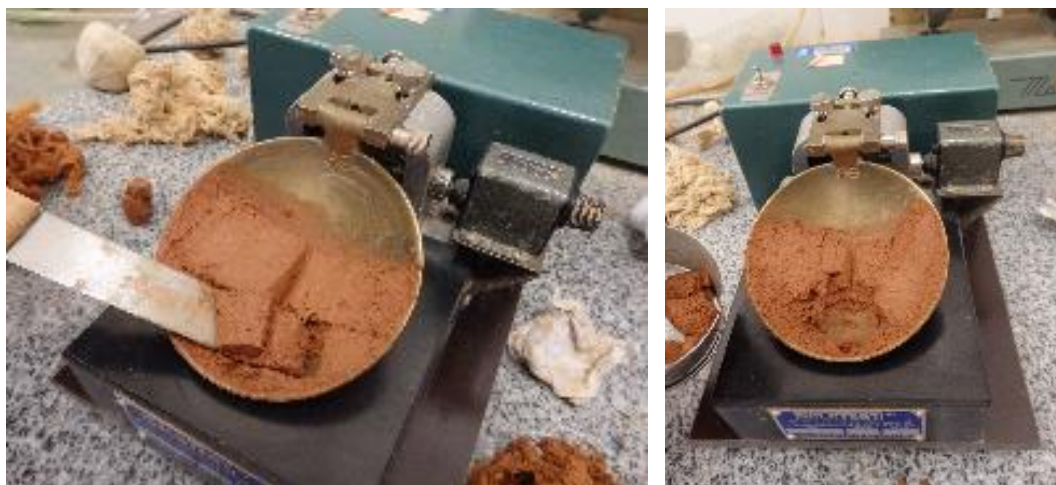
Figura 91: Retirada do trecho que fechou para pesagem em cápsula. Fonte: Grupo de pesquisa PIBIC 2018/2019. **Figura 92:** Argamassa para ser retirada da concha e acrescentada mais água para que se possa repetir o processo e obter mais uma amostra. Fonte: Grupo de pesquisa PIBIC 2018/2019.
